## AERIAL · CUBIERTAS

# Inspección de cubierta de nave industrial

Nave · cubierta sándwich  
4.200 m<sup>2</sup>

EAZ-INF-CUB-MUESTRA

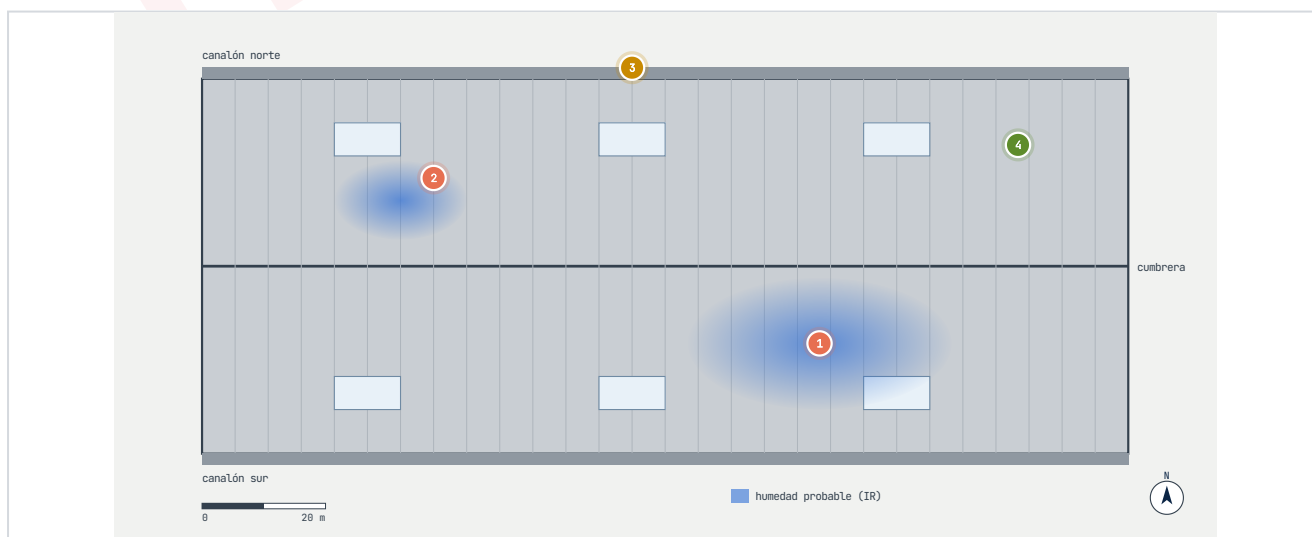
Figura 1. Planta de la cubierta con los daños localizados y las zonas de humedad detectadas por termografía.

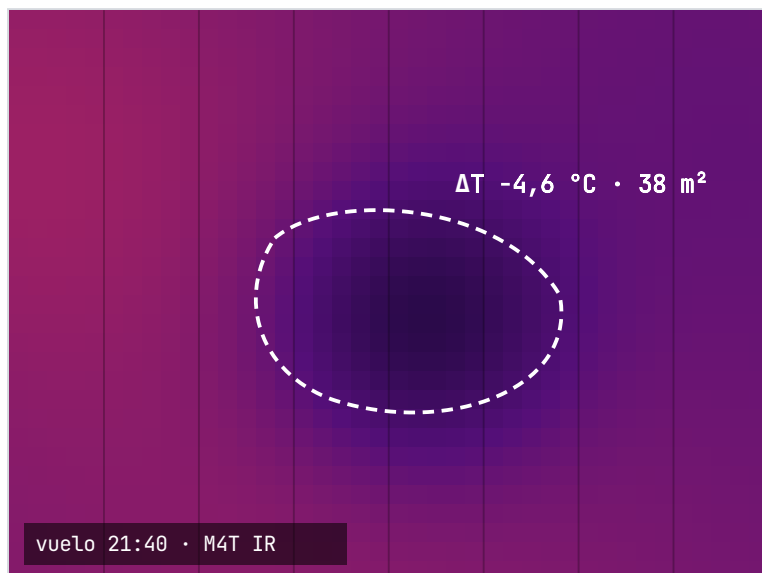
**Figura 2.** Termografía de la cubierta al atardecer: la zona más fría retiene humedad bajo el panel.
