# Inspección termográfica de planta fotovoltaica

Energía de Ejemplo, S.L.

Planta FV 4,9 MWp · 10.880  
módulos

EAZ-INF-FV-MUESTRA

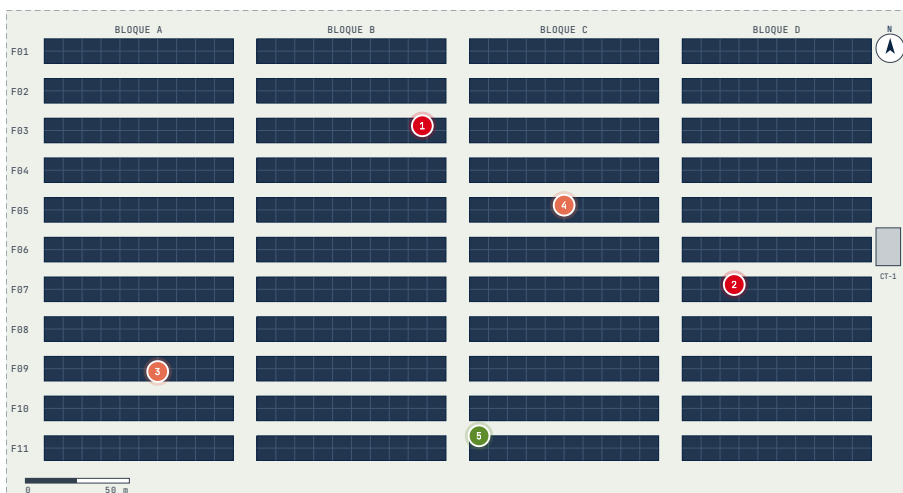
**Figura 1.** Plano esquemático de la planta con la posición de los hallazgos principales. Filas (F01-F11) y bloques (A-D) según la nomenclatura del cliente.
