## Seguimiento de obra · visita nº 5

Edificio de 24 viviendas ·  
4 bloques

EAZ-INF-OB-R-MUESTRA

La obra avanza al 33 % frente al 40 % previsto. El retraso está en la estructura del bloque D; hay una incidencia de seguridad para el coordinador.

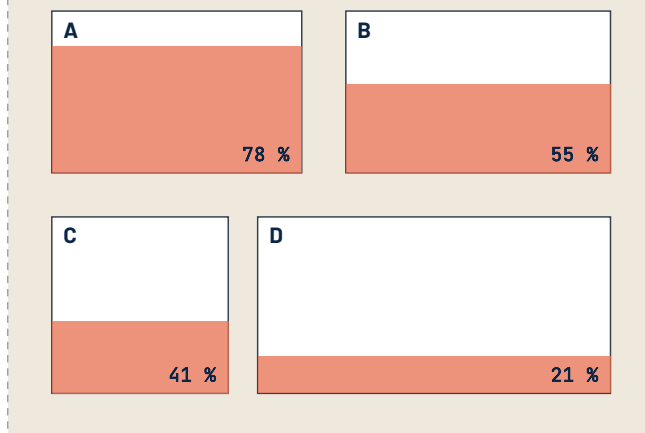
Figura 1. Avance de la estructura por bloque, medido sobre el ortomosaico de esta visita.

| Partida | Medido | Planificado | Desviación (puntos) |
|---|---|---|---|
| Estructura | 58 % | 70 % | -12 |

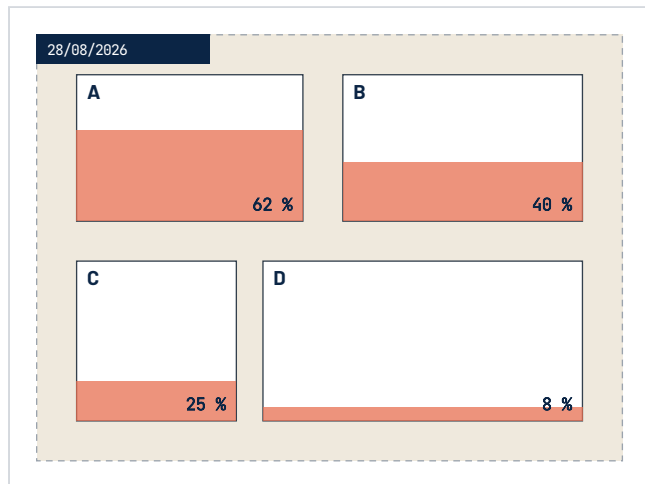
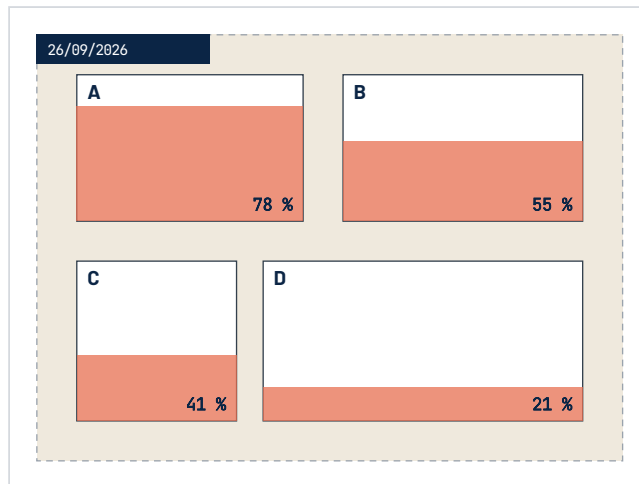
Figura 2. Visita anterior.

Figura 3. Esta visita.

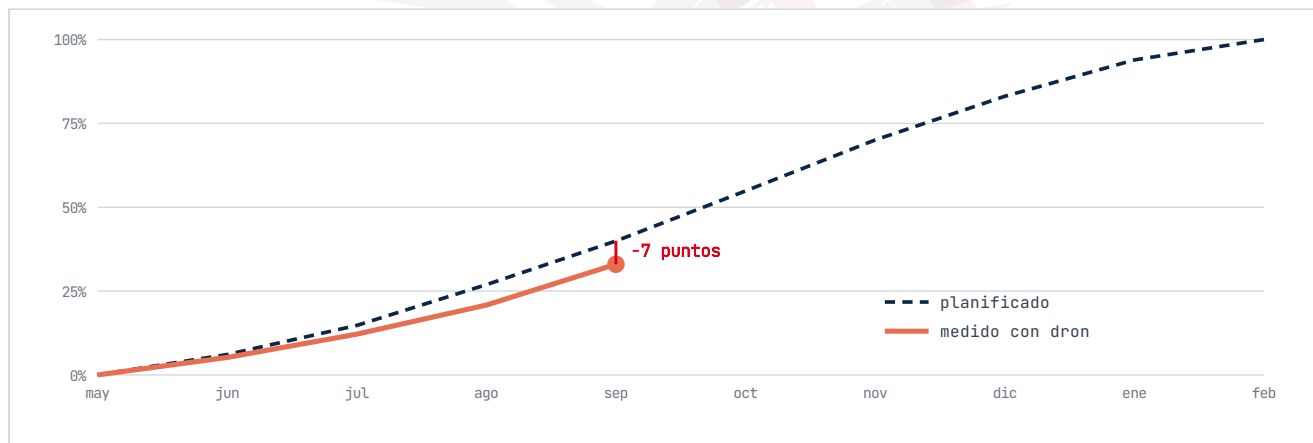
Figura 4. Avance acumulado: planificado frente a medido con dron en cada visita.

| Partida | Medido | Planificado | Desviación (puntos) |
|---|---|---|---|
| <b>Obra completa (ponderado)</b> | <b>33 %</b> | <b>40 %</b> | <b>-7</b> |
